新潟 昭和大橋の40年

昭和39年6月新潟地震により落橋した新潟・昭和大橋。
国内で初めてエポキシ樹脂を用いた復旧工事完了後40年を経た今、その性能を検証する。

昭和大橋 復旧後 40 年によせて

3 .復旧後の追跡健全度調査の概要

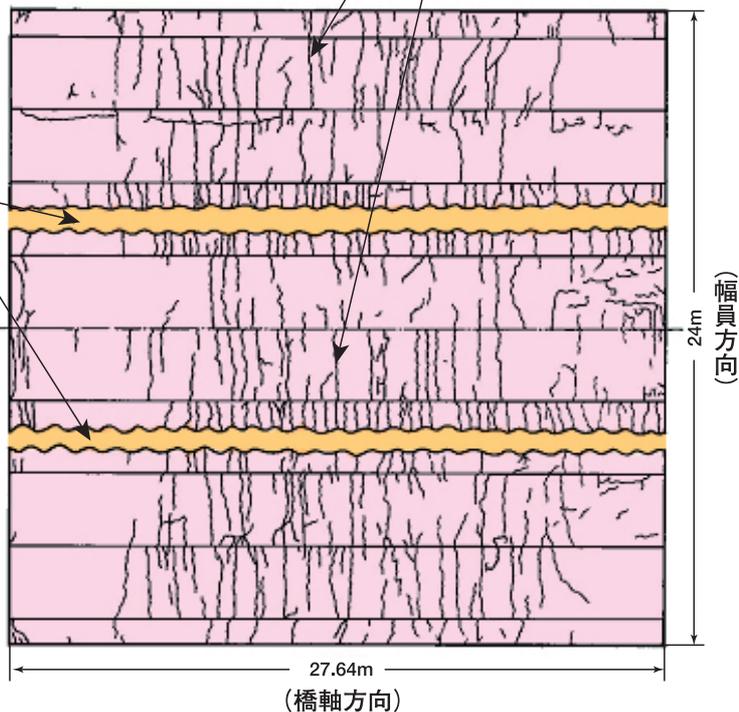
コンクリート床版下面のひび割れ発生状況と補修図(第6径間)

落下した径間の床版には、幅0.1mm~0.2mmのヘアクラックが、1径間(27m×24m)の床版に平均約500m発生していた。ひび割れ総延長は、2,427mとなった。

ひび割れ部をVカットし、注入パイプ設置後**ショーボンド#101**を充てん。注入パイプより**ショーボンドグラウトSS**を注入して、ひび割れ補修を行った。

ひび割れ補修後、3分割された床版を再架設し、打ち継ぎ面に**ショーボンド#202**を塗布後、コンクリートを打設して一体化した。

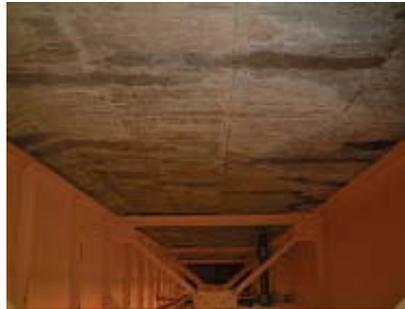
床版外観調査：前回調査時と同等の状況であり、良好な状態。

ひび割れ補修部の現況(6径間)

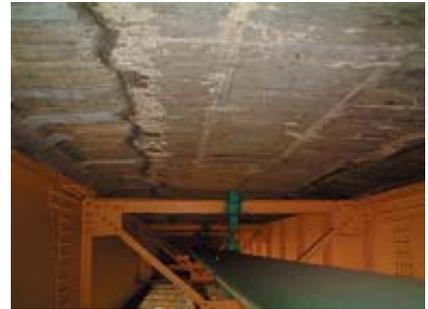
打ち継ぎ部の現況(6径間)

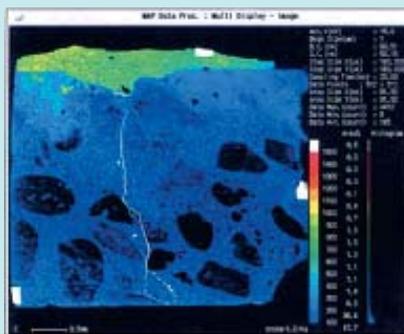
コアサンプリングした試料をEPMAにより分析した結果。
幅0.08mmの微細なひび割れや気泡までエポキシ樹脂が充てんされており、ひび割れ周辺の中性化も見られない。
30年後と40年後(現在)を比較しても、ほとんど変化が見られない。

30年経過した床版より採取したコアの分析

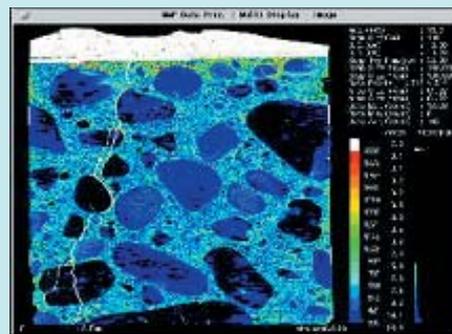
40年経過した床版より採取したコアの分析

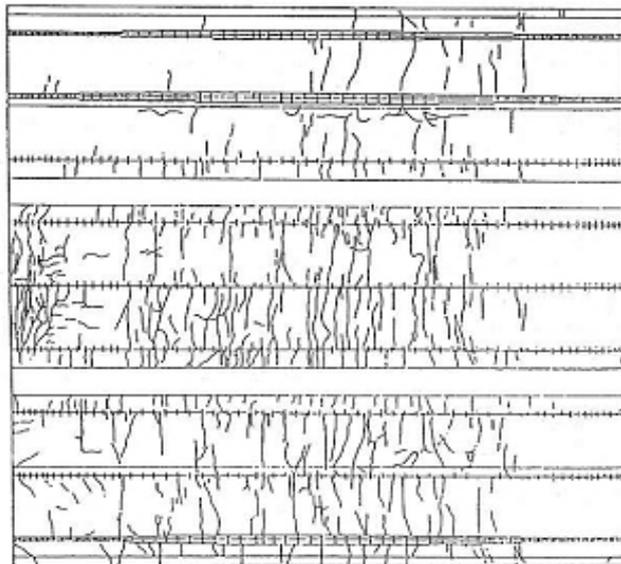
図-2 試験ゲタ床版亀裂発生状態

昭和大橋の落橋の状態は、すでに多く報告¹⁾されているので、ここでは、床版がうけた被害についてのみ記すことにする。床版は図-1に示すような多主ゲタの単純ばりの活荷重合成ゲタである。床版は落橋の際の衝撃により微細なクラックが主として橋軸方向直角に多数生じた。クラックの発生状況については図-2のスケッチに示すとおりである。観測された報告によるとこれらのクラックの幅の多くは0.2mm程度、最小は0.1mm以下のものもありクラックの全長は、210mにも及んでいた。この他にも発見できないクラックもかなりあると推定された。落下したゲタは図-1に示すように3本の主ゲタごとにブロックに分割され、クレーン船を用いて

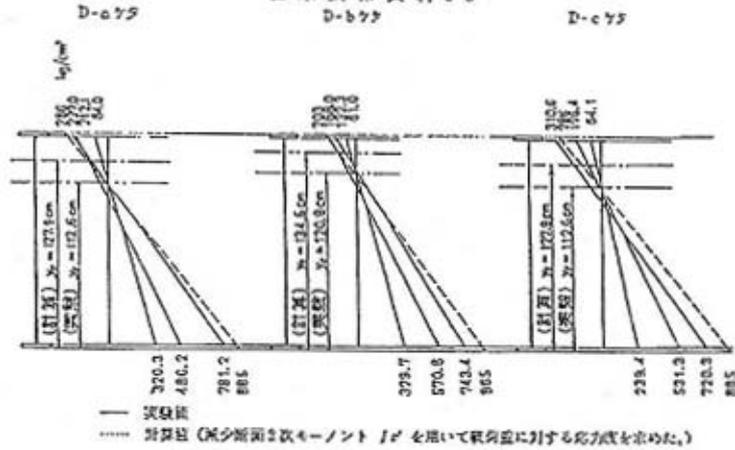
図-5 中立軸応力度の計算値と実験値の比較

のおおのたわみについて計算した。中立軸は下フランジ下面から中立軸までの距離 $y_i (= S_i + y_i)$ で表わし、実験値と計算値を図-5 に示す。これらと比較すると、中立軸は計算値より低いところがあり、その差は中ゲタで 13.8 cm、耳ゲタで 15.3 cm 程度である。実験で求めた中立軸から $E_s/E_c = n'$ を逆算する。中立軸が計算値より低下しているため、これを n' の値に逆算してみると中ゲタでは $n' = 12.2$ となり、耳ゲタでは $n' = 12.8$ を得る。設計では、一般に $n = 7$ として計算するが実験値はさらに小さいのが普通であるから、 n' の値がか

なり大きくなったことがわかる。これから E_c は $1.6 \times 10^5 \sim 1.72 \times 10^5$ 程度に減少していることになる。これはクラックを合成樹脂で充填したが合成樹脂の E が小さく、充填が E_c の回復にはあまり効果がなかったものと云えよう。さらに逆算 n' から断面 2 次モーメント I'_0 を計算すると中ゲタでは $I'_0 = 3,316,497 \text{ cm}^4$ で 12.6% の減少であり、耳ゲタでは $I'_0 = 2,994,045 \text{ cm}^4$ で 15.2% の減少となっている。

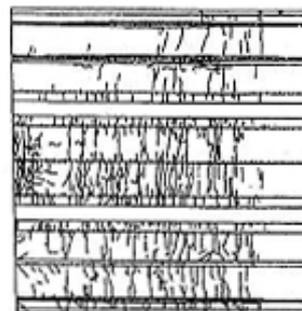
図3 落橋径間Aのひび割れ

床版には落橋の際の衝撃により、主として橋軸直角方向に幅0.2m程度のひび割れが図3に示すように多数発生していた。これらのひび割れは、エポキシ樹脂を注入する工法により補修が行われている。また、分割された3ブロックの上部工の復元に際しても、継目に新旧コンクリートの接着性を高めるためにエポキシ樹脂が使用されている。

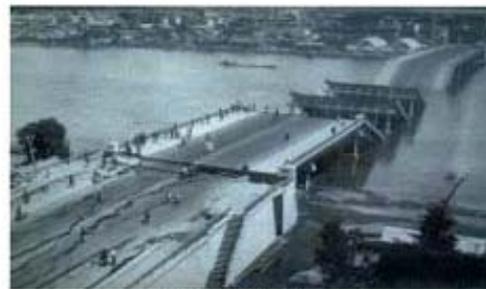
写真1 落橋状況

『昭和大橋』は、1964年（昭和39年）の新潟地震で写真1および図1に示したように落橋という、技術者にとっては大変無念な結果になったが、部材の損傷が軽微であったことから、落橋した径間の部材を補修して再利用している貴重な橋である。

補修方法としては、落橋の衝撃で発生した床版コンクリートのひび割れに当時の新技術・新材料であった「エポキシ樹脂」注入を行う方法を採用している。また、落橋した径間は、図2のように橋軸方向に3分割して架け直した後、分割した部分は再度コンクリートを打設して一体化しているが、その打ち継ぎ部分にも、前述同様に当時新技術・新材料であった「打ち継ぎ用接着剤（エポキシ樹脂）」を使用している。

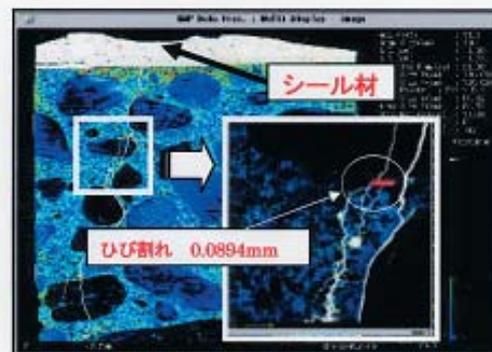
写真3 樹脂注入状況（EPMA）

樹脂の注入状況は、目視と写真3に示すようにEPMA分析から骨材周辺や微細な気泡にまで充填されていることが確認された。また、写真4に示すような付着試験を行った結果、樹脂注入部からの破壊はなく、40年経過しても接着耐久性を維持していることが確認された。

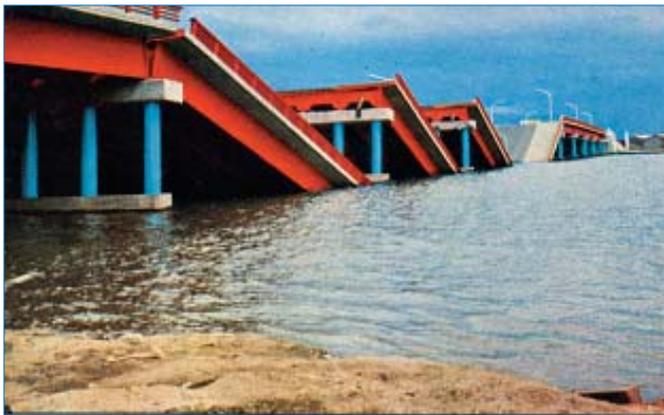
1 落下した橋桁

右側から1、2、3番目の桁は左に傾斜して落下している。4番目は水平に落ち、5番目は反対に右に傾斜して落ちた。この衝撃により、落下したコンクリート床版には、無数のヘアークラックが発生した。

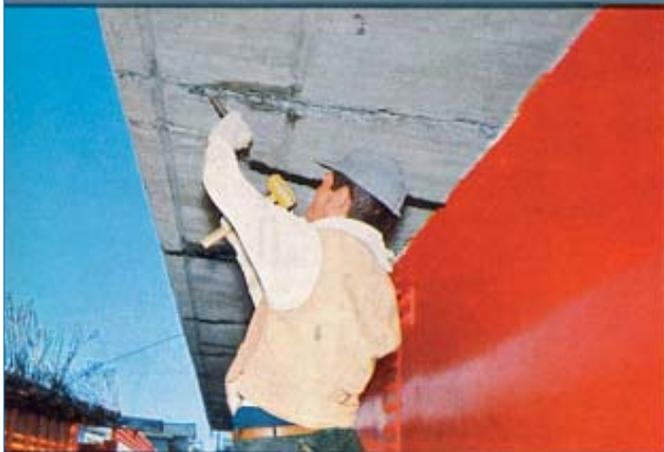
3 ハツリ作業

床版に発生した亀裂は、いずれも0.1%から0.2%までのヘアークラックである。

(総延長2427m、1枚当たり約500m)

まず、クラック線上を巾3cm、深さ3cmにVカットする。この際、30cmおきに庫金付注入パイプを設置する部分は約6cm程残した。ハツリ作業は、ヘアークラックの目が潰れぬようハンマーと鑿を使用した。

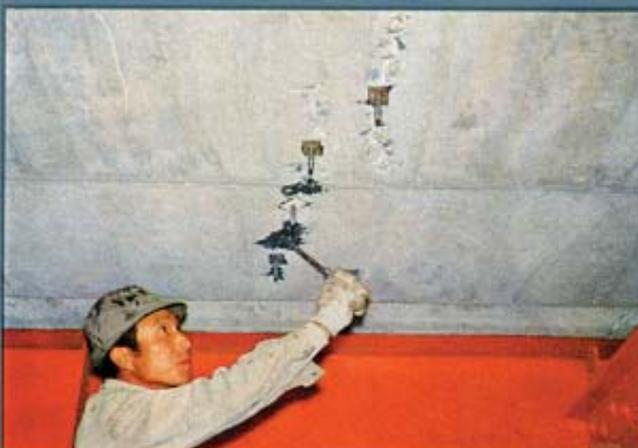
7 充填完了

《ショーボンド #101》の充填を完了し、常温で約3日養生期間をおいた。埋め込まれた無数の注入パイプがクラックに沿って林立している。一桁当り延にして約500 mに及ぶクラックであるが、こうして見るとクラックの状態と、当時の衝撃の大きさが容易に想像できる。

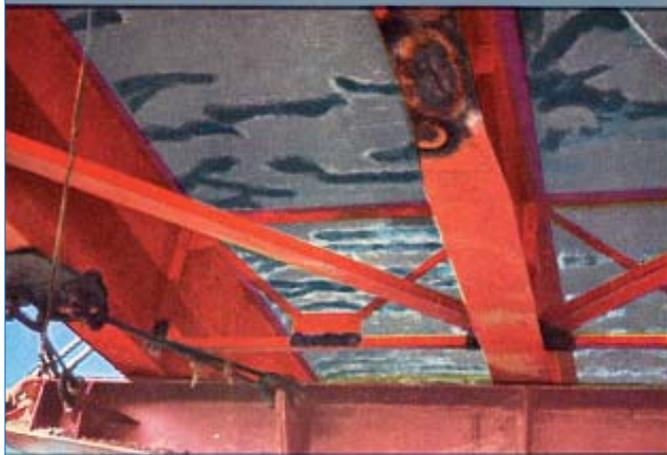
10 クラック補修のあと

架設中の橋桁を下から見た写真である。コンクリート部に黒く見えるのが、〈ショーボンドグラウトSS〉によるクラック補修のあとである。〈ショーボンドグラウトSS〉の強力な接着力と優れた物理的性質は、みごとにこの注入工事を成功させ、橋桁を復元している。

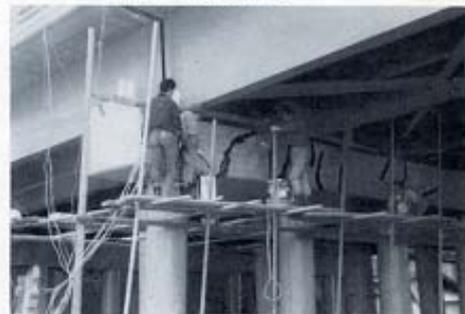
4 橋台のクラックと注入の状態
