新潟地震・震災復旧後 50 年を経過した「昭和大橋」の追跡調査報告

ショーボンド建設株式会社 正会員 ○山崎 大輔
 ショーボンド建設株式会社 片山 真文
 長岡技術科学大学 フェロー会員 丸山 久一

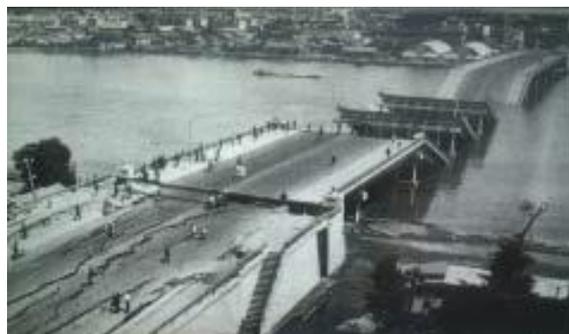
写真1 落橋状況

昭和大橋は、1964年（昭和39年）の新潟地震で落橋したものの、部材の損傷が軽微であったことから、落橋した径間の部材を補修して供用している貴重な橋梁である。落橋時に床版に発生した無数のひび割れにエポキシ樹脂を用いた「ひび割れ注入」を施し、供用を再開した事で技術的にも注目を集めた（写真1）。

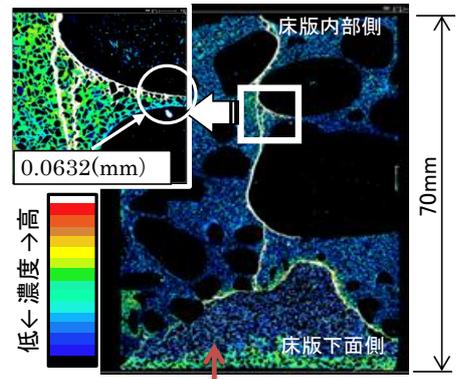
図3 EPMA分析結果(炭素)

よる面分析を行った。分析元素は、エポキシ樹脂系ひび割れ注入材に豊富に含まれている炭素と窒素とした。炭素の分析結果を図3に示す。

試験体中央部縦方向に炭素の高濃度分布が見られ、ひび割れ部にひび割れ注入材が充填されていることが確認できる。また、ひび割れ周囲に炭素の分布が見られず、ひび割れからの中性化は認められないことから、二酸化炭素は遮断されている。図3左上の拡大分析結果より、ひび割れ注入材が骨材とセメントペースト境界にあるわずか0.0632mmの隙間にも充填されていることやセメントマトリクスにも浸透していることが確認できる。なお、炭素繊維シート補強時に使用された断面修復材と既設コンクリート境界部に分布が見られるが、窒素の分析結果では分布が見られないことから、エポキシ樹脂ではなく、断面修復時に使用された吸水防止材に由来するものと考えられる。

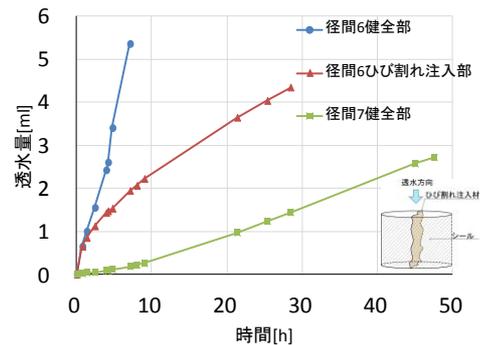
図4 透水試験結果

(3) 透水試験 JIS A 6909 を参考にし、ひび割れ注入部の透水性を評価した。コアを切断成形して切断面からひび割れ深さ方向に透水した。水頭高さは250mmとし、時間ごとに水頭高さを読み取り透水量を測定した。試験結果を図4に示す。

径間6の健全部は径間7に比べ透水量が多い。一方、径間6のひび割れ注入部は、径間6の健全部に比べて透水量は少なく、ひび割れ注入による補修効果が確認できる。

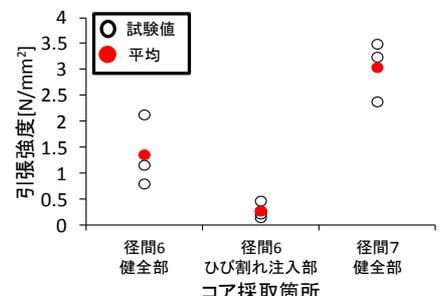
図6 引張試験結果

径間6の健全部平均値は、径間7の50%程度の1.4N/mm²であるが、過年度(1984)の結果は1.5N/mm²であり同等である。一方、径間6のひび割れ注入部の引張強度は0.3N/mm²であり、破壊形状はひび割れ注入材とコンクリートの界面破壊である。デジタルマイクロスコープによる詳細観察ではひび割れ注入材の凝集破壊は見られず、付着面の状況により引張強度が決定されたことがうかがわれる。なお、引張試験後のコア破面には、一様にひび割れ注入材が確認でき、充填状況は良好であった。

引張試験結果で確認されたひび割れ注入部の低い引張強度の原因は、ひび割れ注入材の経年劣化によるものか落橋時ひび割れ内に侵入した塩分等に起因する付着阻害によるものかは当試験項目での判断は難しく、今後の課題である。
