新潟 昭和大橋の40年

昭和39年6月新潟地震により落橋した新潟・昭和大橋。
国内で初めてエポキシ樹脂を用いた復旧工事完了後40年を経た今、その性能を検証する。

昭和大橋 復旧後 40 年によせて

3 .復旧後の追跡健全度調査の概要

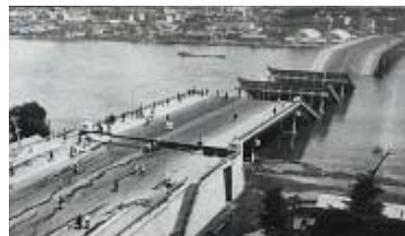
昭和39年8月28日～9月9日

補修工法の採用に先立ち、8月28日から9月9日の13日間にわたり補修工法確認のため、試験施工が行われた。

落下した径間を3分割し、その中央部を使用して本施工と同様のひび割れへの樹脂注入作業を行った。

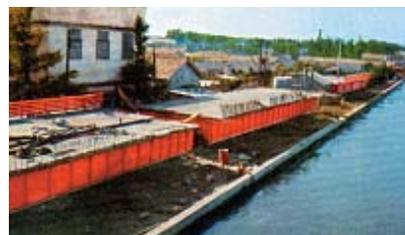
昭和39年9月20日

3分割して河岸に運ばれた橋桁

注入の試験施工を行った部分を利用して載荷試験を実施。載荷試験は、鋼材を1枚づつクレーンにて積載していき、実荷重1050kN(推定)まで載荷した。

試験結果：今回の復旧工法で、安全と認めうる。

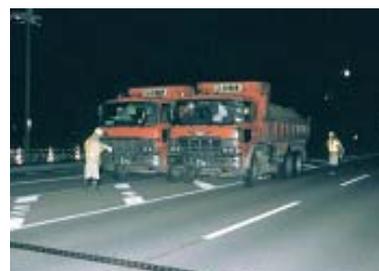
平成16年12月2日

現況(復旧後40年を経過)

過去3回の追跡調査結果および今回採取したコア(写真：左)の目視等から、当社において製造し、復旧工事で使用したエポキシ樹脂系接着剤(ショーボンド#101、ショーボンド#202、ショーボンドグラウトSS等)は、40年を経た現在でも、その性能を保持していることが証明された。

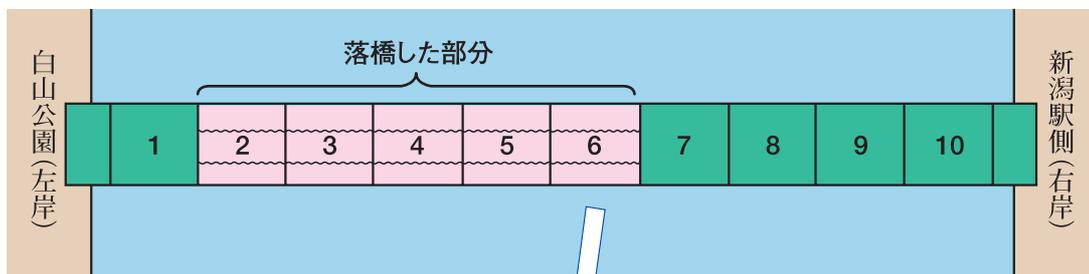
(2)ひび割れ注入

落下した径間の床版には、幅0.1mm~0.2mmのヘアクラックが、1径間(27m×24m)の床版に平均約500m発生していた。ひび割れ総延長は、2,427mとなった。

ひび割れ部をVカットし、注入パイプ設置後**ショーボンド#101**を充てん。注入パイプより**ショーボンドグラウトSS**を注入して、ひび割れ補修を行った。

ひび割れ補修後、3分割された床版を再架設し、打ち継ぎ面に**ショーボンド#202**を塗布後、コンクリートを打設して一体化した。

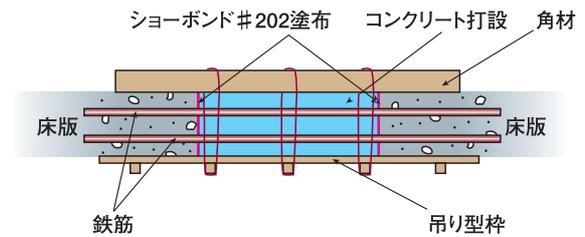
1) 打ち継ぎ用型枠の設置作業

3分割された床版を一体化するために、折り曲げられた鉄筋を伸ばし、吊り型枠を設置した。

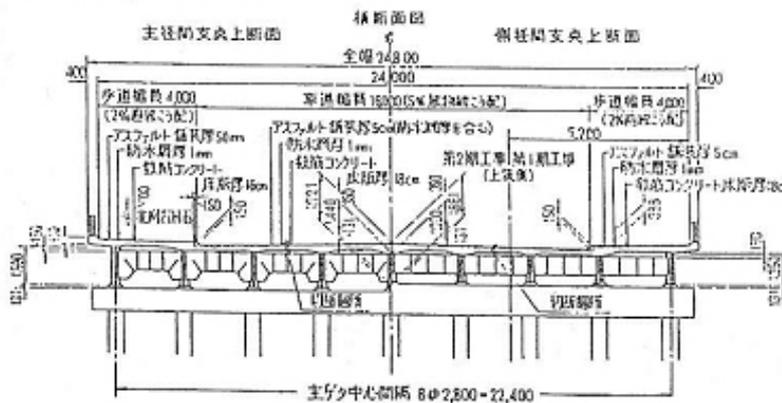
図-1 床版一般図

昭和大橋の落橋の状態は、すでに多く報告¹⁾されているので、ここでは、床版がうけた被害についてのみ記すことにする。床版は図-1に示すような多主ゲタの単純ばりの活荷重合成ゲタである。床版は落橋の際の衝撃により微細なクラックが主として橋軸方向直角に多数生じた。クラックの発生状況については図-2のスケッチに示すとおりである。観測された報告によるとこれらのクラックの幅の多くは0.2mm程度、最小は0.1mm以下のものもありクラックの全長は、210mにも及んでいた。この他にも発見できないクラックもかなりあると推定された。落下したゲタは図-1に示すように3本の主ゲタごとにブロックに分割され、クレーン船を用いて

試験ゲタは、左岸から側溝間ゲタを除いて6連目の落橋したゲタであり図-1の断面図に示す中央のDゲタ3本とした。

さらに、3つのブロックに分割された、床版を一つに結合する場合の打盛目の方法であった。しかもこれらの復旧が早急に行なわれなければならなかった。復旧方法は、第1案として床版を全てはつり取り新しいものとする。第2案として床版のクラックに合成樹脂を注入し、その接着作用によって床版コンクリートに一体性を与える方法の2案が考えられた。工期と経済性

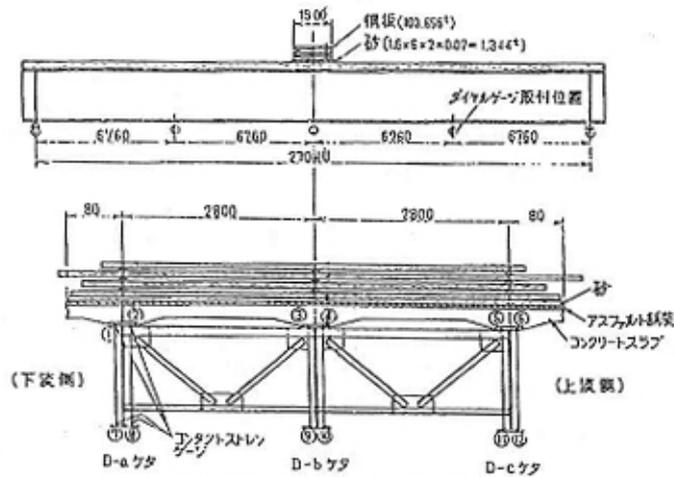
図-4 試験データ概要および測定箇所

荷重は図-4 に見るごとく、砂を幅 20 cm、厚さ 7 cm、長さ 600 cm に敷きつめ、荷重が等分布荷重として鋼ゲタに伝わるようにし、その上に鉄板(幅 190 cm、長さ 700~800 cm)を載置した。

測定箇所は図-4 に示す。なお計測は復旧工事が急がれていたために、十分な体制でなかったため精度は劣る、したがって計測値の精度は劣る。

く場合の断面 2 次モーメントは、10,792,000 cm⁴ となる。これより最大断面における、最大荷重についてたわみを計算すれば 1.90 cm となる。ゲタが変断面であるから、これを考慮し、最大断面によって計算した値の 10% 増とすれば、2.09 cm になる。実験値は D-a, b, c ゲタのおおのたわみを平均したものとすると 2.49 cm となり、実験値の方が約 0.4 cm 計算値より大きくなっている。ただし、実験値には支点沈下量がいく分は入っている。

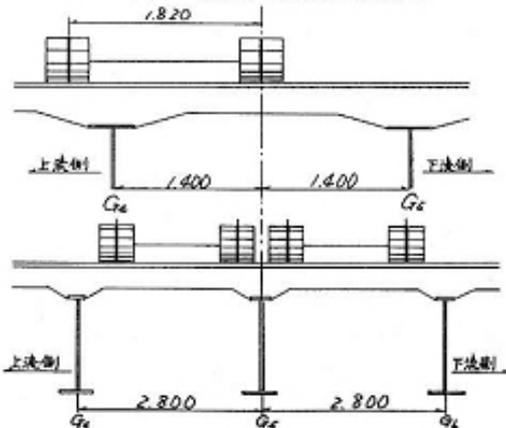
図-4 床版および主桁の載荷方法

2-1 載荷試験 載荷車(総重量約19ton/台)を用いて床版および主桁の挙動を調べ、スパン6とスパン7の比較を行い、健全度を調査する。なお、床版は主桁 G_4 ~ G_6 間の床版支間中央の鉄筋のひずみとたわみ、主桁は G_4 のひずみ測定を行う。図-4に載荷方法を示す。

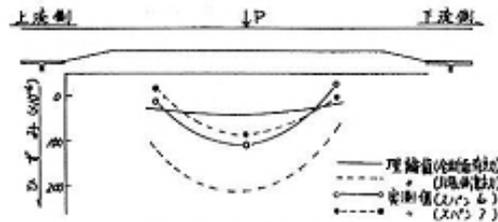
図-5 床版の主鉄筋のひずみ

3-1 載荷試験 床版の主鉄筋のひずみおよび主桁の下フランジのひずみ状態を図-5および図-6に示した。また、図-7にはスパン中央載荷の場合の合成効果について示した。今回の載荷試験の場合、限られた測定位置と載荷車重量が小さいという条件下ではあるが、床版および主桁の挙動は落橋したスパン6の方が落橋を免れたスパン7より若干剛性が低くなっている。しかしながら、挙動はほぼ同様であり理論計算(床版; FEM解析, 主桁; 格子理論解析)値内に位置しており、特に落橋の影響はみられなかった。さらに、合成効果は十分に確認され、これらの結果より復旧後20年を経過した昭和大橋は健全であると考察された。

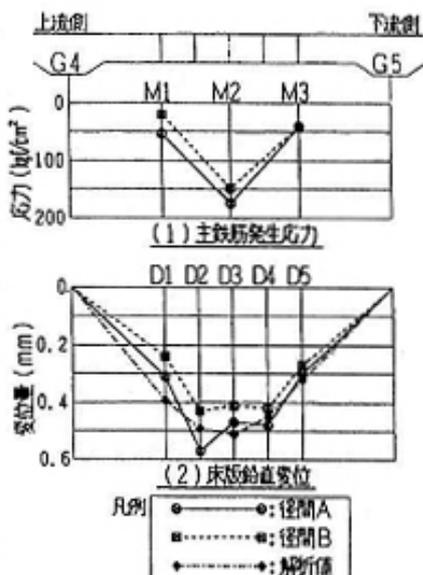
図4 床版載荷時の発生応力と変位

(2)載荷試験 床版に着目した載荷での主鉄筋発生応力および床版鉛直変位を図4に示す。主桁に着目した載荷での支間中央の桁の発生応力分布を図5に示す。なお、図中の解析値とは、床版載荷の場合はFEM解析、主桁載荷の場合は格子解析にて算出した値である。

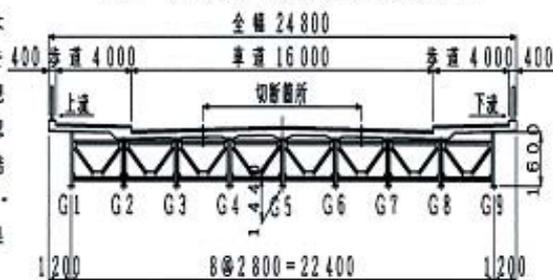
図2 上部工断面図

補修方法としては、落橋の衝撃で発生した床版コンクリートのひび割れに当時の新技術・新材料であった「エポキシ樹脂」注入を行う方法を採用している。また、落橋した径間は、図2のように橋軸方向に3分割して架け直した後、分割した部分は再度コンクリートを打設して一体化しているが、その打ち継ぎ部分にも、前述同様に当時新技術・新材料であった「打ち継ぎ用接着剤（エポキシ樹脂）」を使用している。

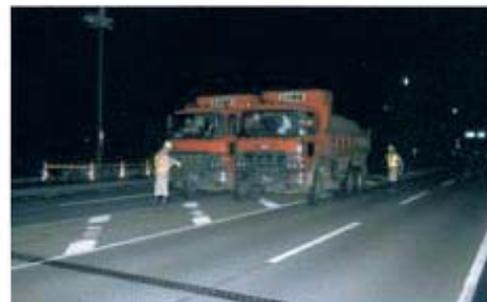
写真2 主桁載荷試験状況

(1) 載荷試験：載荷車（総重量約200KN：写真2参照）を2台用いて、床版および合成桁の挙動を調べ、径間6と径間7の前回の報告値および理論計算値との比較等を行い、健全度（耐荷力）を判定した。

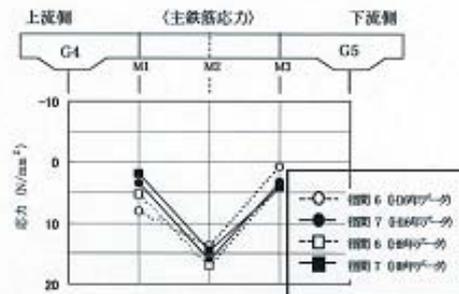
図3 主鉄筋応力度

(1) 載荷試験：床版の変位は、径間6において変位の増加が見られたが微小な値であり、鉄筋および主析応力（図3、4参照）は、ほぼ一致した値であった。これらの測定値は、前回のデータ（10年前）とほぼ一致した値であることおよび解析値より小さな値であることから、両径間とも合成効果を有しており、健全な状態（耐荷力）を維持していると判断できる。

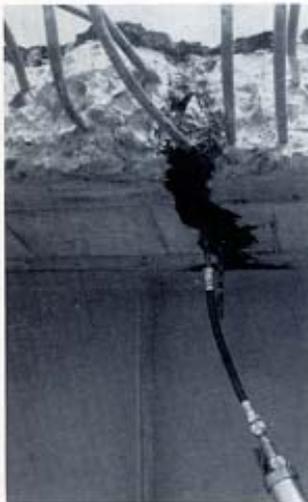
1 手動式ポンプによるショーボンドグラウトSSの注入

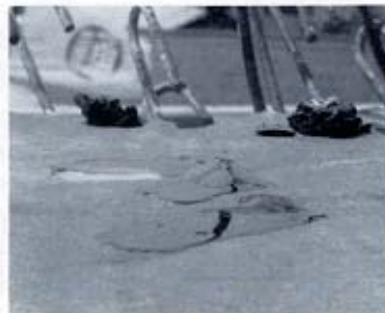
2 床版下部より上部舗装までのクラック細部にわたる注入圧力試験(舗装アスファルトを押し上げている)

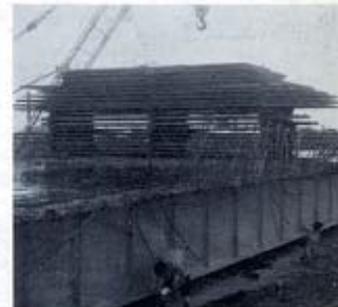
3 鋼材を積み重ね荷重テスト実施中(105 t まで載荷)

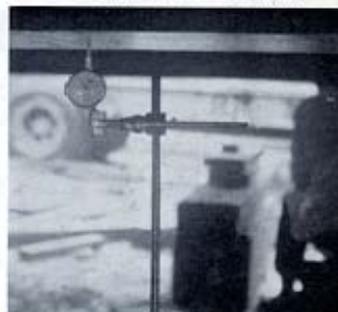
4 桁下にヒズミ計をセット荷重テストを実施中

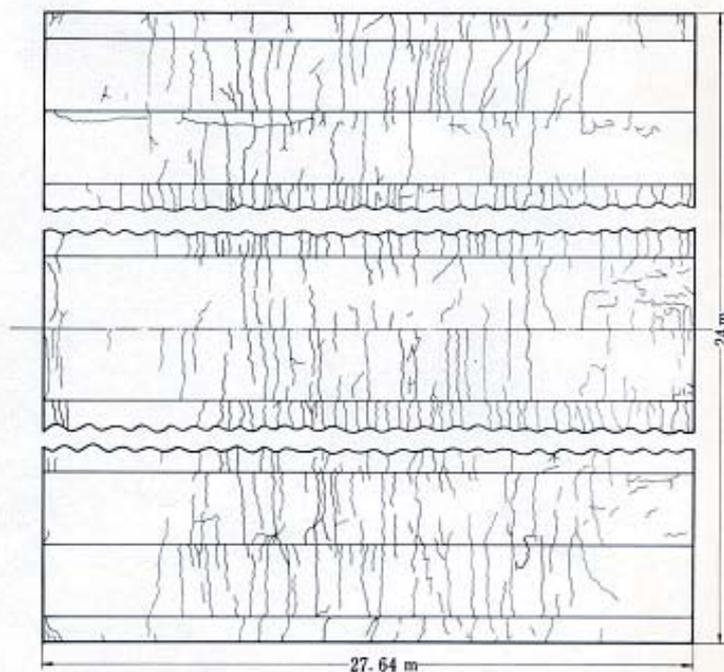
コンクリート床版亀裂図 (D桁)

- 落下した床版（長さ27m、巾24m、厚み23cm、舗装厚5cm）5桁を一旦岸に運んで補修するのに、運搬の都合上縦に3分割し、それぞれのクラック（総延長2427m）全部に〈ショーボンドグラウトSS〉を注入補修した。
- クラックは0.1%~0.2%位のヘアークラックであった。
- 〈ショーボンドグラウトSS〉の注入後、3分割された床版を架設し、打ち継ぎ・かさ上げ用接着剤〈ショーボンド#202〉によって、コンクリートを打設し、再び一体の床版とした。

無数のクラックの上にチョークで線を引き、また30cm間隔にパイプ設置箇所を決めて印をつけた。次に目じるしの上を巾3cm、深さ3cmにVカットしていった。この場合、パイプ設置箇所は座金付パイプを設置するため、またクラックの目をつぶさないために3cm×6cmを残した。ハズった後のVカットは、丸形ワイヤブラシで塵埃を取除いた。

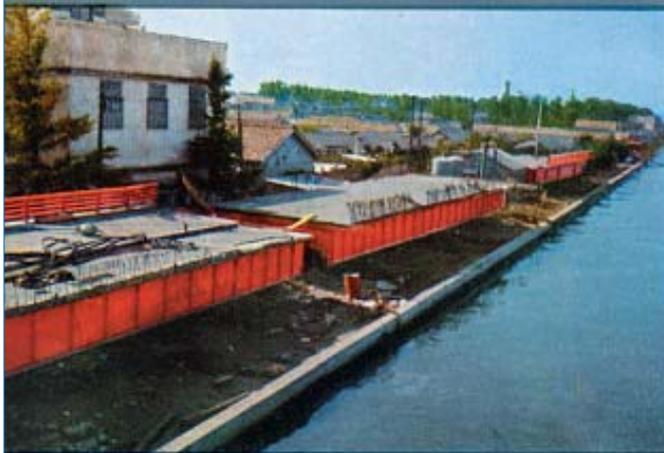
2 河岸に運ばれた橋桁

落下した橋桁の上部構造は、全死荷重 540 t もある。そのままでは運搬できないので、コンクリートブレーカーで橋桁の中を3等分し、能力 200 t のクレーン船で陸揚げした。ショーボンド注入工事は陸揚げされた床版に行った。
