新潟地震・震災復旧後 50 年を経過した「昭和大橋」の追跡調査報告

ショーボンド建設株式会社 正会員 ○山崎 大輔
 ショーボンド建設株式会社 片山 真文
 長岡技術科学大学 フェロー会員 丸山 久一

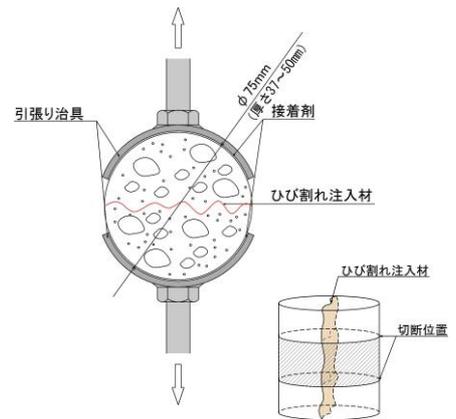
図5 試験体概略図

(4) 引張試験 ひび割れ注入材の付着強さを評価するため、引張試験を実施した。試験体概略を図5に示す。引張速度は、0.2mm/minとした。試験結果を図6に示す。

径間6の健全部平均値は、径間7の50%程度の1.4N/mm²であるが、過年度(1984)の結果は1.5N/mm²であり同等である。一方、径間6のひび割れ注入部の引張強度は0.3N/mm²であり、破壊形状はひび割れ注入材とコンクリートの界面破壊である。デジタルマイクロスコープによる詳細観察ではひび割れ注入材の凝集破壊は見られず、付着面の状況により引張強度が決定されたことがうかがわれる。なお、引張試験後のコア破面には、一様にひび割れ注入材が確認でき、充填状況は良好であった。
